World Tunnelling June2008

記事概要

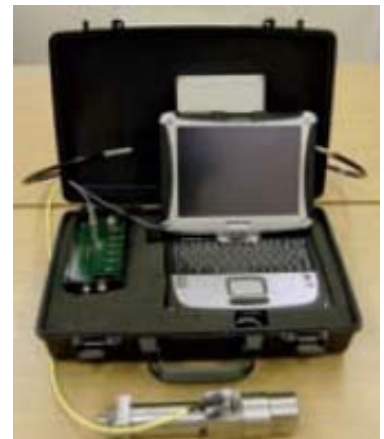
GRANIT (Ground Anchorage Integrity Testing) が開発したロックボルトの残留応力を現地で計測するシステムの報告。既設アンカー端部に衝撃を与えその反応を測定する。このデータと理想的な状態で実施されたデータを比較することで応力を推定する。試験装置は、インパクト装置・パソコン・バッテリーパック、小型圧縮空気ポンプ等であり、簡単に持ち運びできるようにケースに収まっている。この機材は持ち運びやすく、1人で計測でき、1時間あたり25本のロックボルトの計測が可能である。

ロックボルト引張力試験機

今後の目標は、より線のアンカーや変形や切断されたロックボルトの応力を診断できるようにすることである。
